# Naantalin Maarianrinne

Rakennushistoriallinen  
inventointi 2023

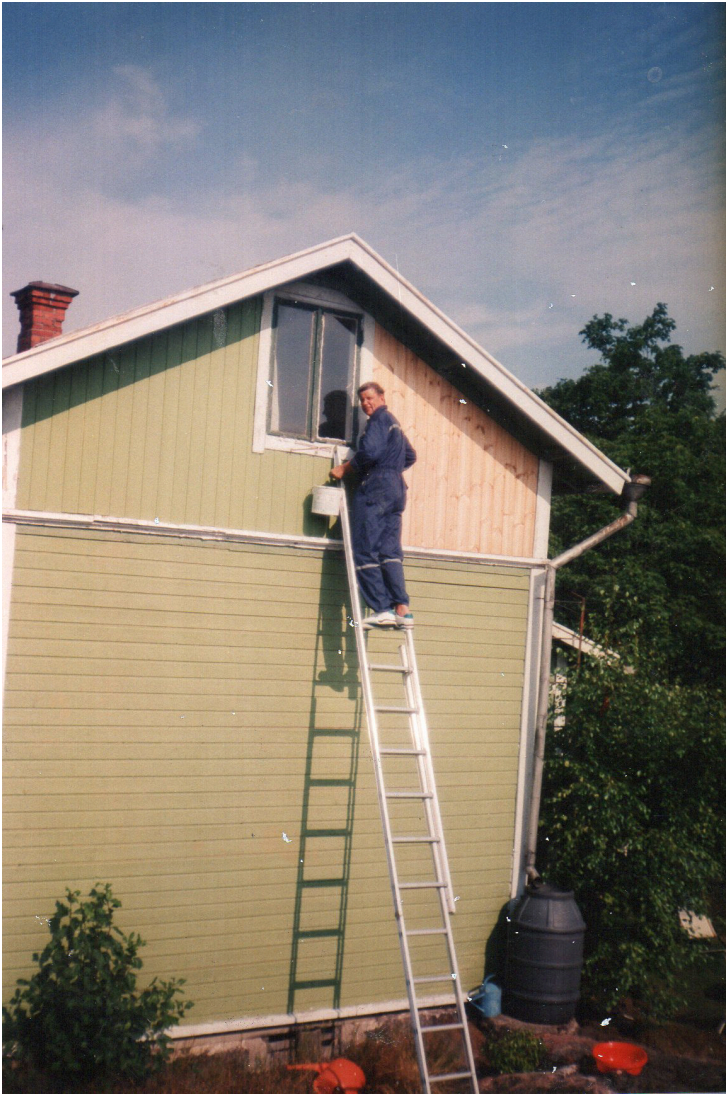
Kuva 40.

Pertti Ilmanen maalaamassa tikkailla vuonna 2000.<sup>43</sup> Maalaamaton osa julkisivuverhouksesta näyttää käsittelemättömältä puulta, joten ilmeisesti julkisivulaudoitus on ainakin joltain osin tällöin uusittu.

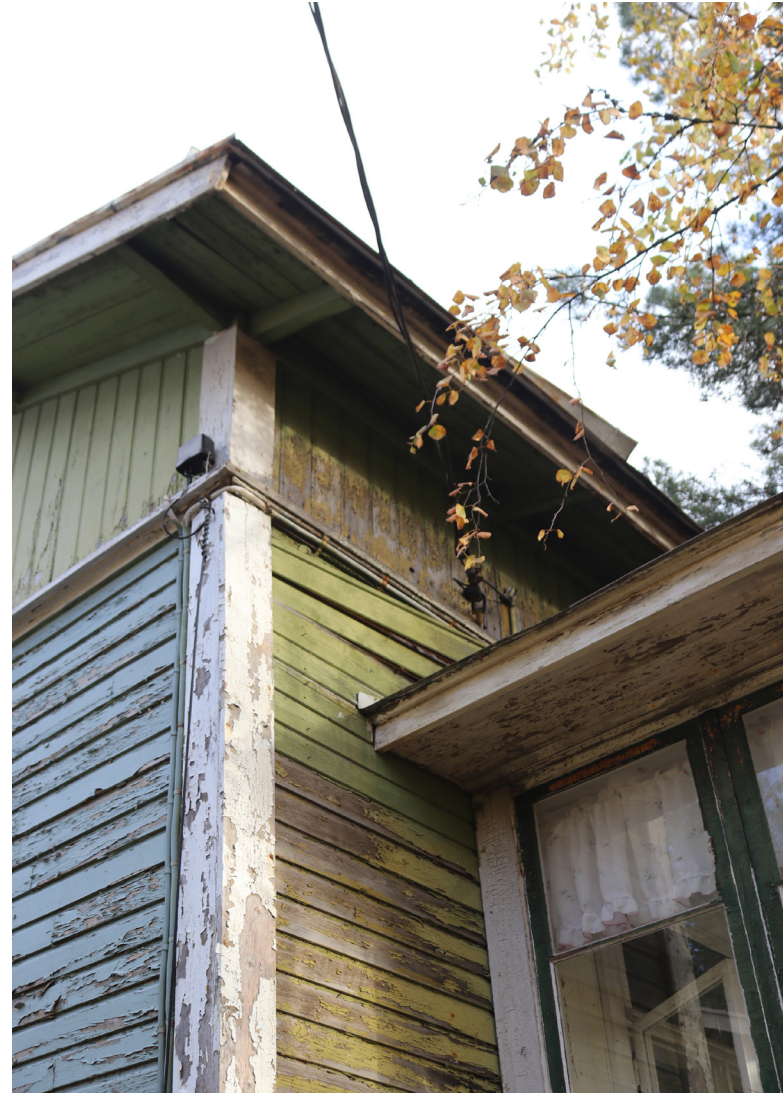
Kuva 55.

Suuremman asuinrakennuksen (2) itäkulma. Maali on pahiten kärsinyt etelän suuntaan avautuvalla julkisivulla.

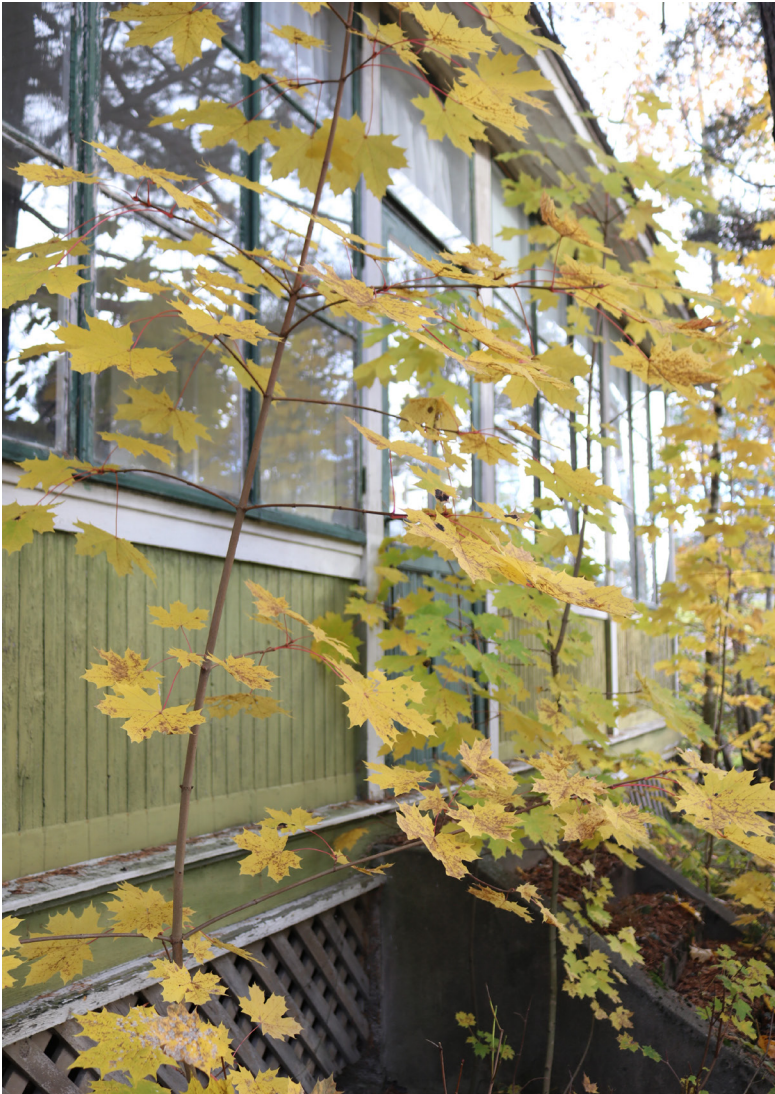
Kuva 56.

Suuremman asuintalon etelän puoleinen kuisti, jonka keskelle johtavat betoniportaat. Kuistin edustalla lähes kiinni rakennuksessa kasvaa tiheästi puita, mikä voi haitata rakennuksen säilymistä.

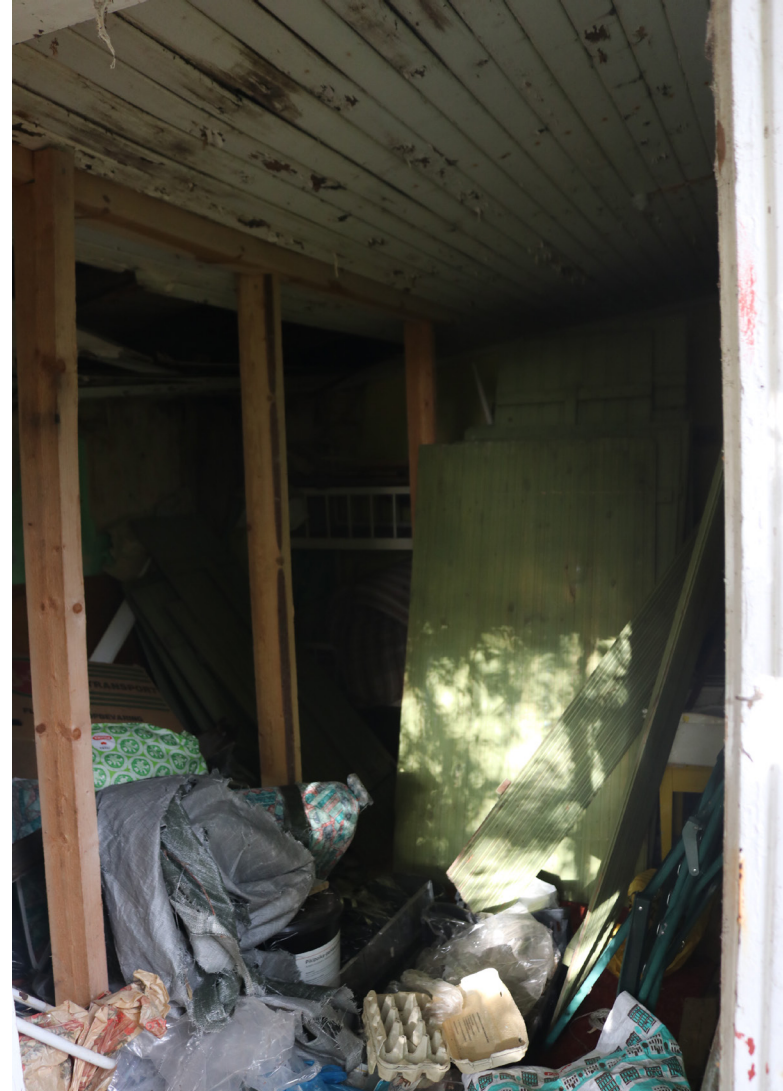
Kuva 61.

Näkymä varaston sisältä. Kattomaali on hyvin kulunut, ja lattia ja seinät peittyvät rojuihin.

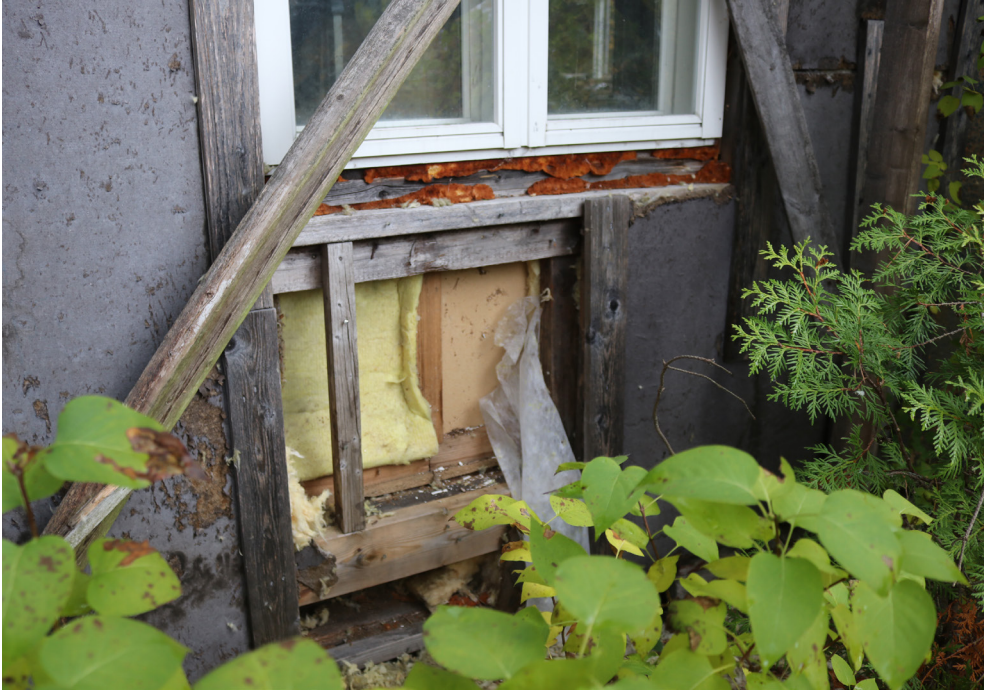
Kuva 78.

Päärakennuksen lounaisjulkisivun eriste on pahoin vaurioitunut.

Päärakennus päässyt silmämääräisesti arvioituna huonoon kuntoon. Osittain syynä on harmillisesti kesken jäänyt korjaustyö. Etelän puoleisen ulkoseinän rakenteet ovat olleet yli 10 vuotta säältä suojaamatta, kun ulkoverhous on purettu ja seinää on lisälämmöneristetty. Samassa yhteydessä on etelään suuntautuvat ikkunat vaihdettu uusiin. Vesikaton maali on huonossa kunnossa. Katolla on runsaasti roskaa ja pelloissa näkyy leväkasvustoa ja ruostetta. Rakennuksen nykytila tarjoaa havainnollisen esimerkin siitä, miten valitettavan nopeasti rakennus vaurioituu laiminlyötynä.

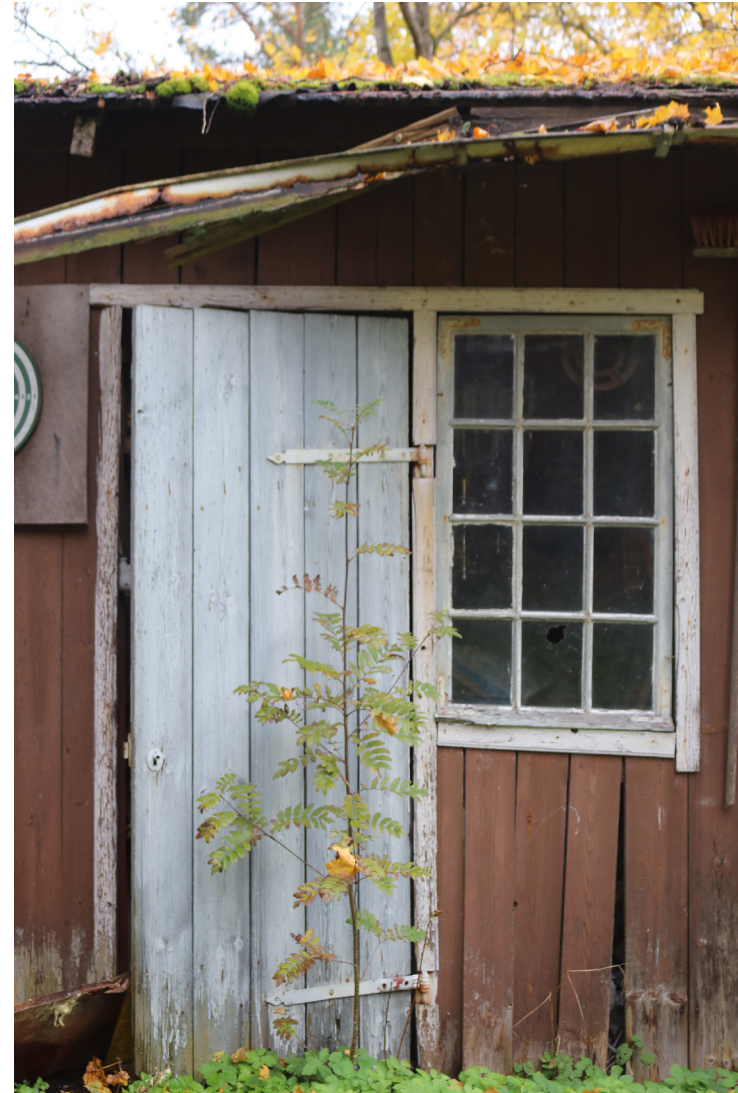
Kuva 87.

Sauna/varastorakennus (3) on silminnähden huonossa kunnossa. Lautaverhous ja räystäät irtoilevat ja ikkunalasissa on reikä.
