# Naantalin Maarianrinne

Rakennushistoriallinen  
inventointi 2023

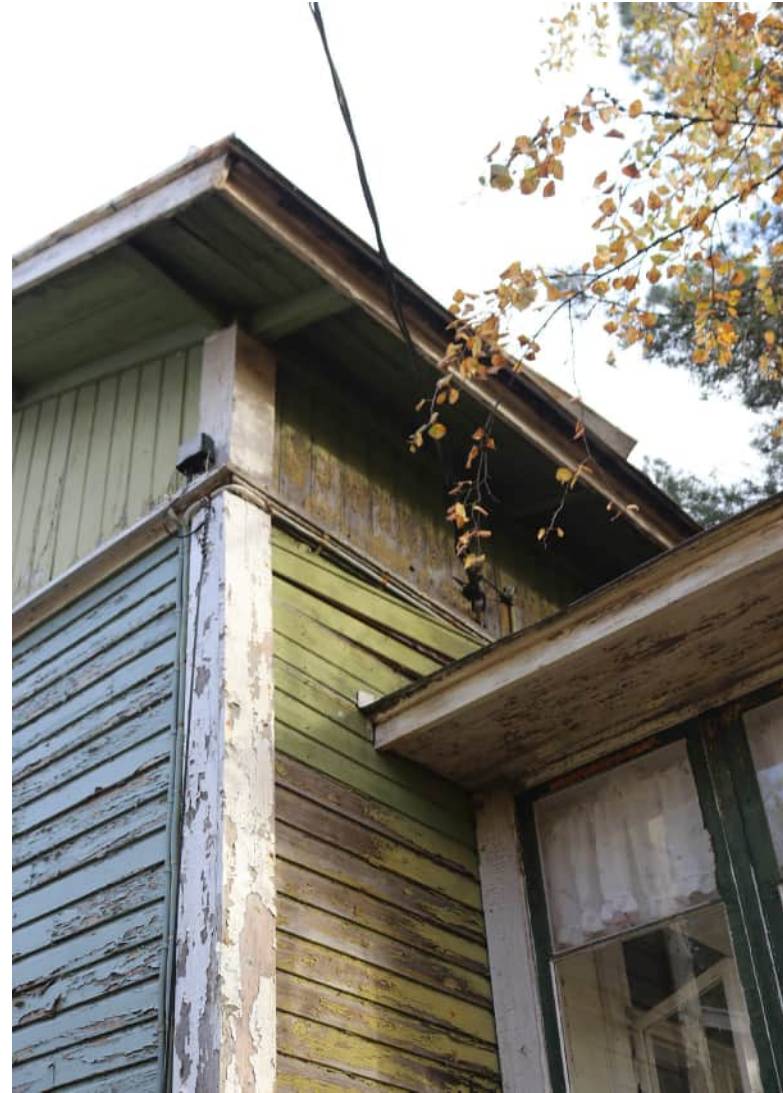
Kuva 55.

Suuremman asuinrakennuksen (2) itäkulma. Maali on pahiten kärsinyt etelän suuntaan avautuvalla julkisivulla.

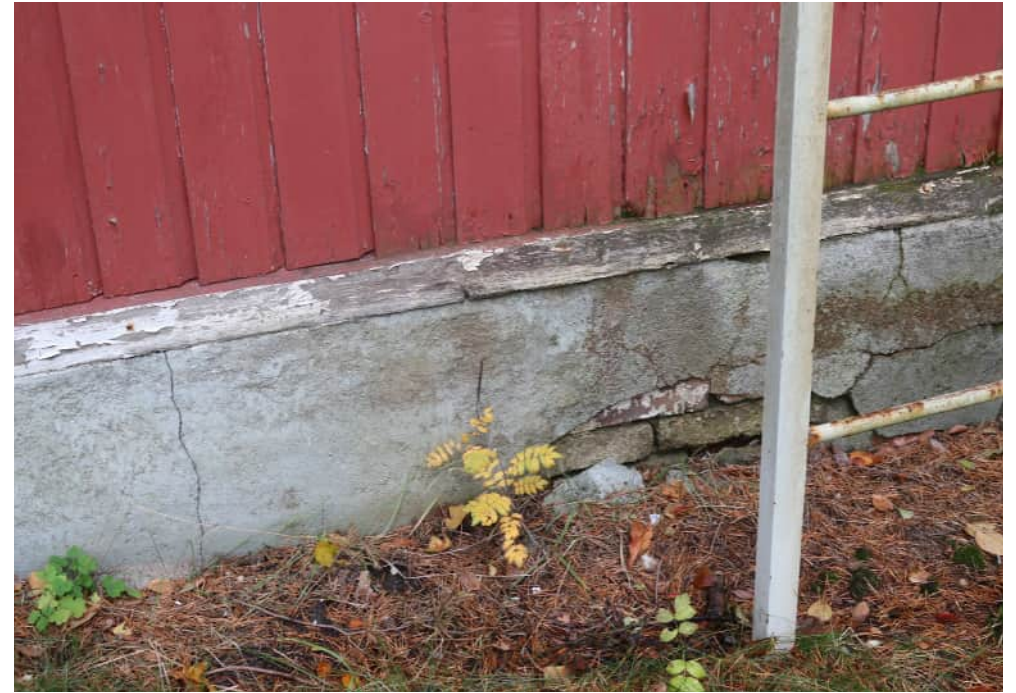
Kuva 74.

Päärakennuksen haljenneen betonipinnan alta näkyy tiilimuurisokkeli.
