# Naantalin Maarianrinne

Rakennushistoriallinen  
inventointi 2023

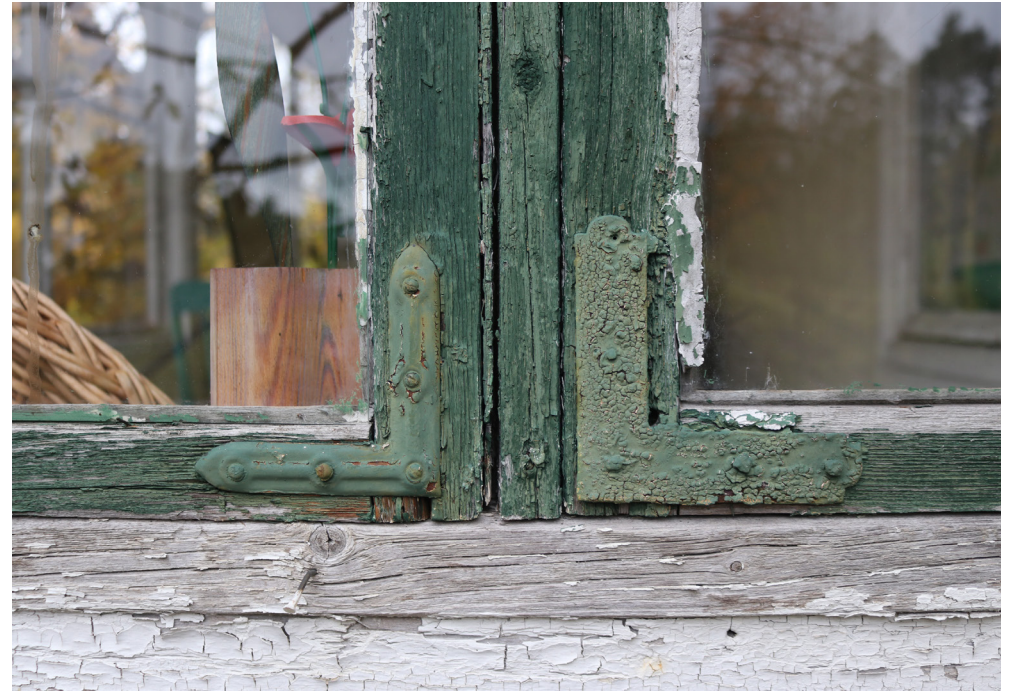
Kuva 53.

Ikkunanpuitteet maalauksineen ja kittauksineen vaativat korjausta tai uusimista.

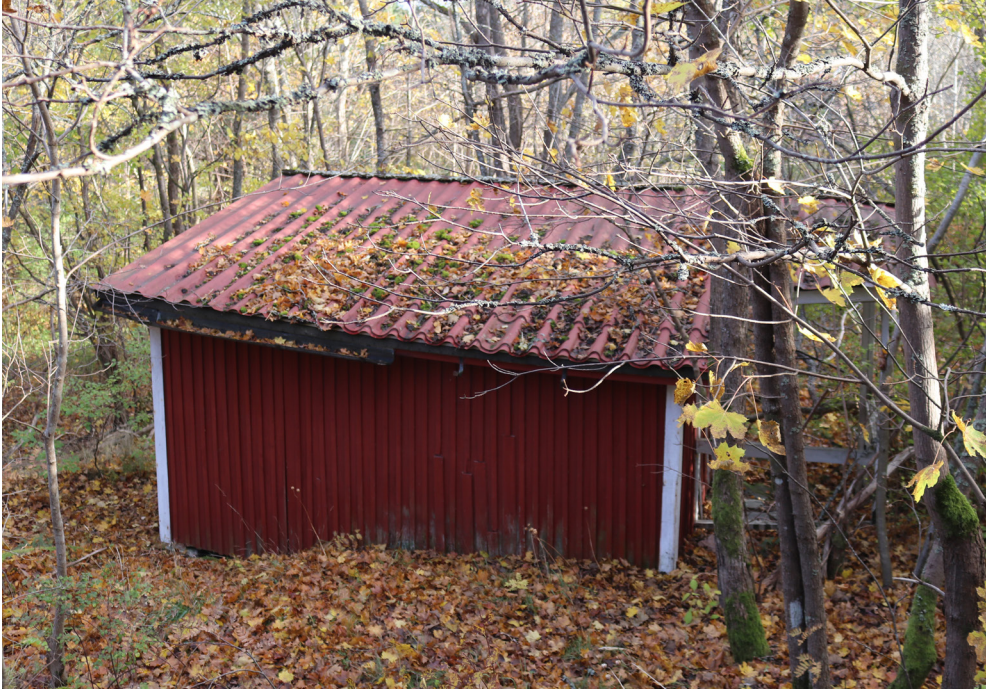
Kuva 60.

Vesikourusta puuttuu puolet.

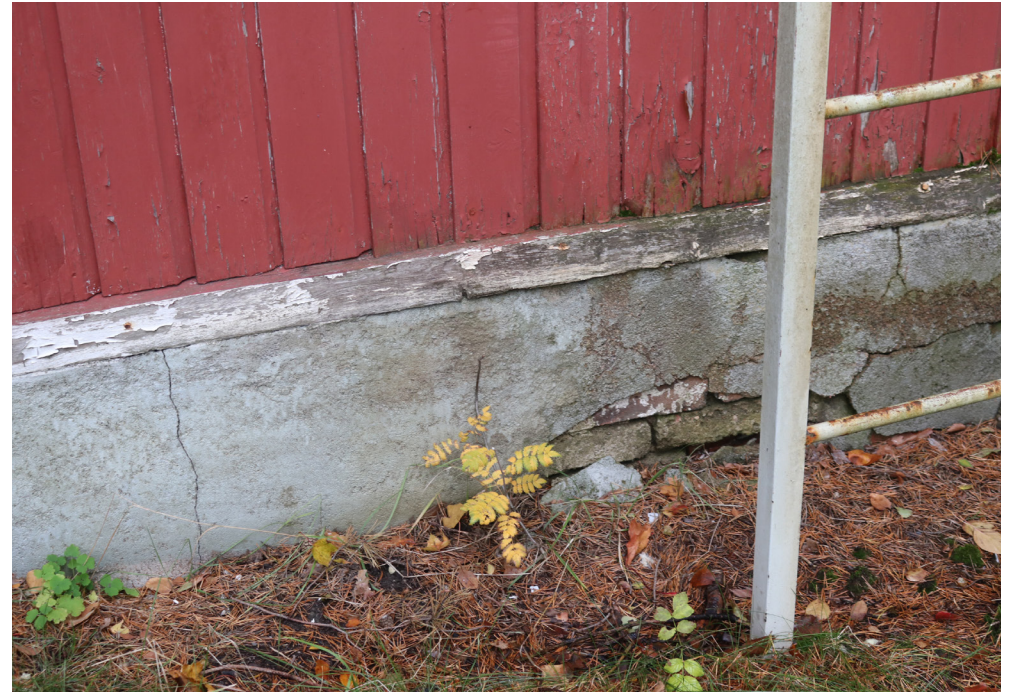
Kuva 74.

Päärakennuksen haljenneen betonipinnan alta näkyy tiilimuurisokkeli.

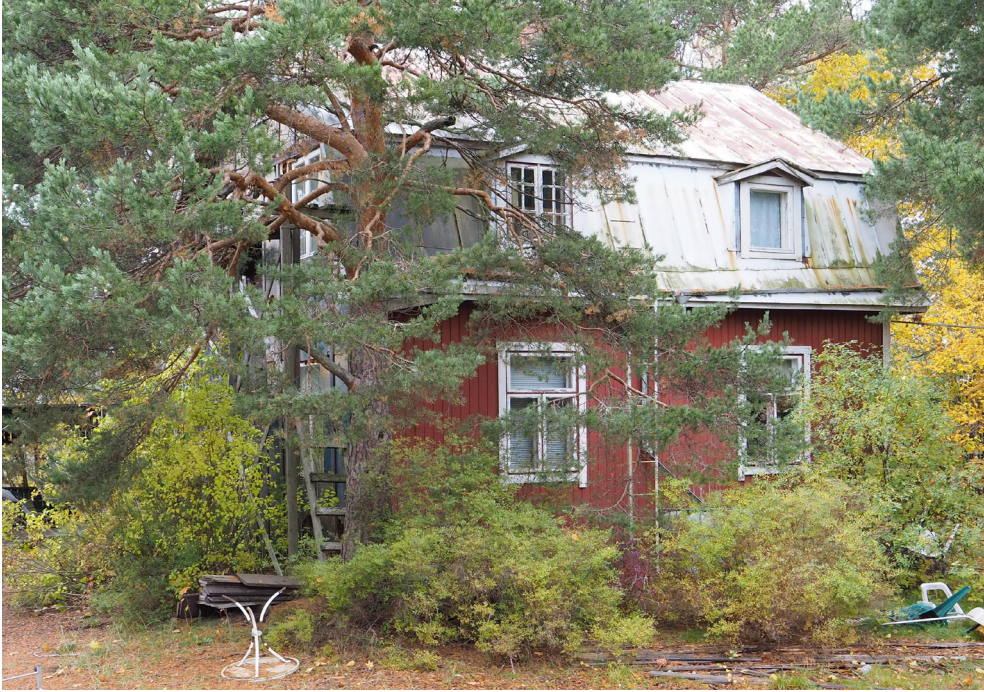
Kuva 75.

Päärakennuksen (1) eteläkulman lähellä kasvaa mänty, joka on kokonsa puolesta istutettu arviolta samoihin aikoihin, kun rakennus on siirretty nykyiselle sijainnilleen 1930-luvulla.

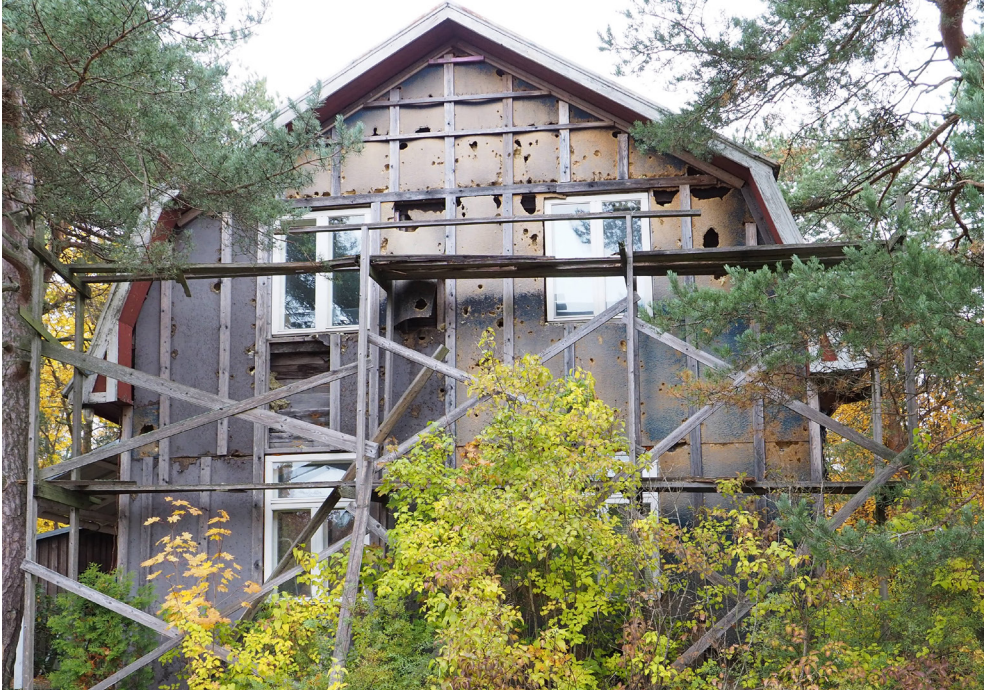
Kuva 76.

Rakennustelineet ovat edelleen päärakennuksen (1) lounaisjulkisivun edessä, ja näkyvillä oleva ulkoseinän eriste on pahoin reikiintynyt lintujen nokittua siitä paloja. Julkisivun ikkunat on kuitenkin hiljattain ehditty vaihtaa uusiin. Muilla julkisivuilla on eri aikakausilta ikkunoita, joissa on vaihteleva määrä välipuitteita ja ikkunaruutuja. Mansardikaton kunnosta ei ole tietoa. Museon informaatioportaalien aiemman inventoinnin mukaan rakennuksessa ei ole säilyneitä tulisijoja<sup>60</sup>.

Väinöläntie 1:n päärakennuksen (1) lounaisjulkisivun kunnostus on jäänyt kesken, ja näkyvillä oleva eriste on pahoin reikiintynyt.

Päärakennus päässyt silmämääräisesti arvioituna huonoon kuntoon. Osittain syynä on harmillisesti kesken jäänyt korjaustyö. Etelän puoleisen ulkoseinän rakenteet ovat olleet yli 10 vuotta säältä suojaamatta, kun ulkoverhous on purettu ja seinää on lisälämmöneristetty. Samassa yhteydessä on etelään suuntautuvat ikkunat vaihdettu uusiin. Vesikaton maali on huonossa kunnossa. Katolla on runsaasti roskaa ja pelloissa näkyy leväkasvustoa ja ruostetta. Rakennuksen nykytila tarjoaa havainnollisen esimerkin siitä, miten valitettavan nopeasti rakennus vaurioituu laiminlyötynä.

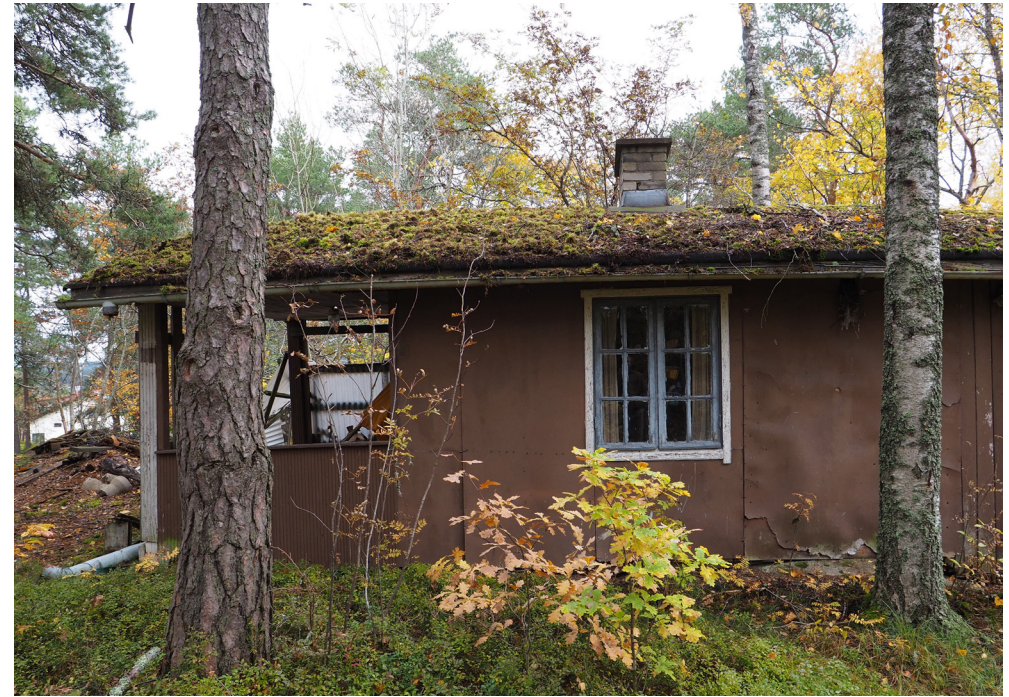
Kuva 85.

Sauna/varastorakennuksen (3) todennäköisesti 1950–1960-luvulla remontoitu tai rakennettu pääty. Ikkunan koko ja puitteet ovat erilaiset kuin rakennuksen lautaverhotussa osassa. Myös kuistin sormipaneeli viittaa 1950-lukuun.

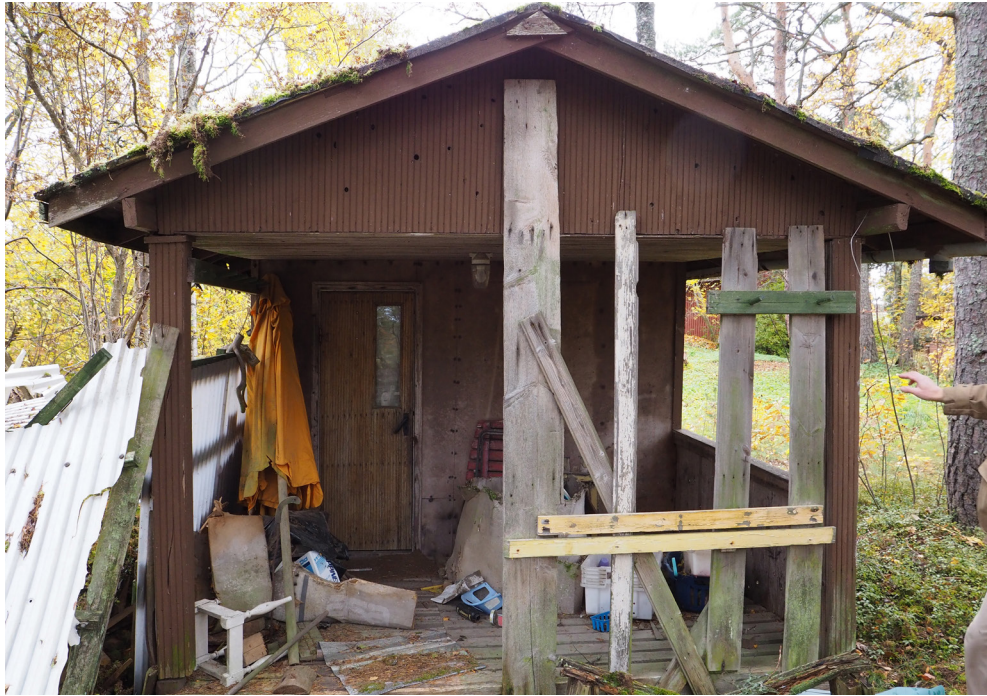
Kuva 86.

Sauna/varastorakennuksen (3) kuisti. Oven muotoilu ja paneeli viittaavat 1950-lukuun.

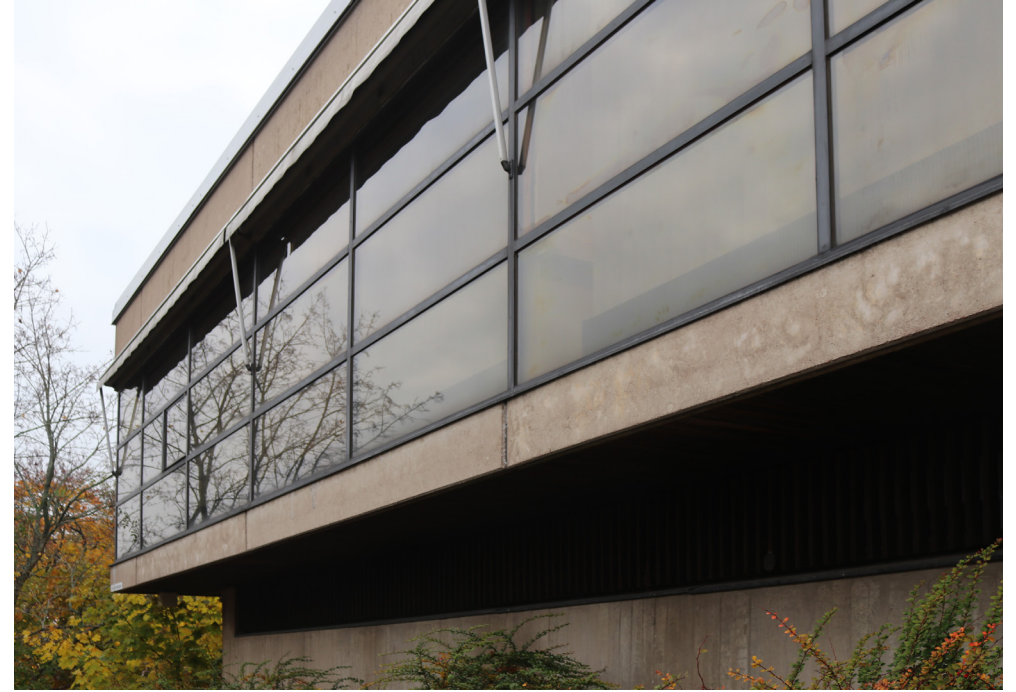
Kuva 99.

Sisäänvedetty ensimmäinen kerros on lautamuottipintaista betonia ja tummanruskeaksi maalattua puurimoitusta, kun taas lasijulkisivujärjestelmä kattaa valtaosan toisen kerroksen julkisivusta. Ikkunalasijärjestelmän yläpuolella on pieni lipa. Toisen kerroksen betonielementtien saumat ovat näkyvissä.

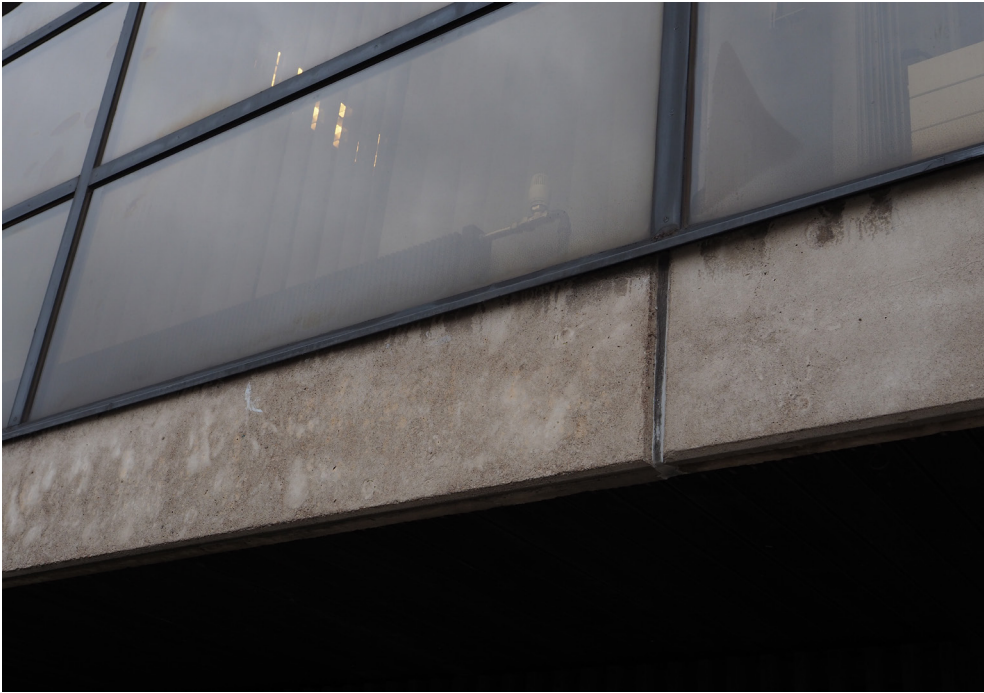
Kuva 100.

Lähinäkömä toisen kerroksen betonielementistä ja elementtisaumasta sekä lasijulkisivusta.

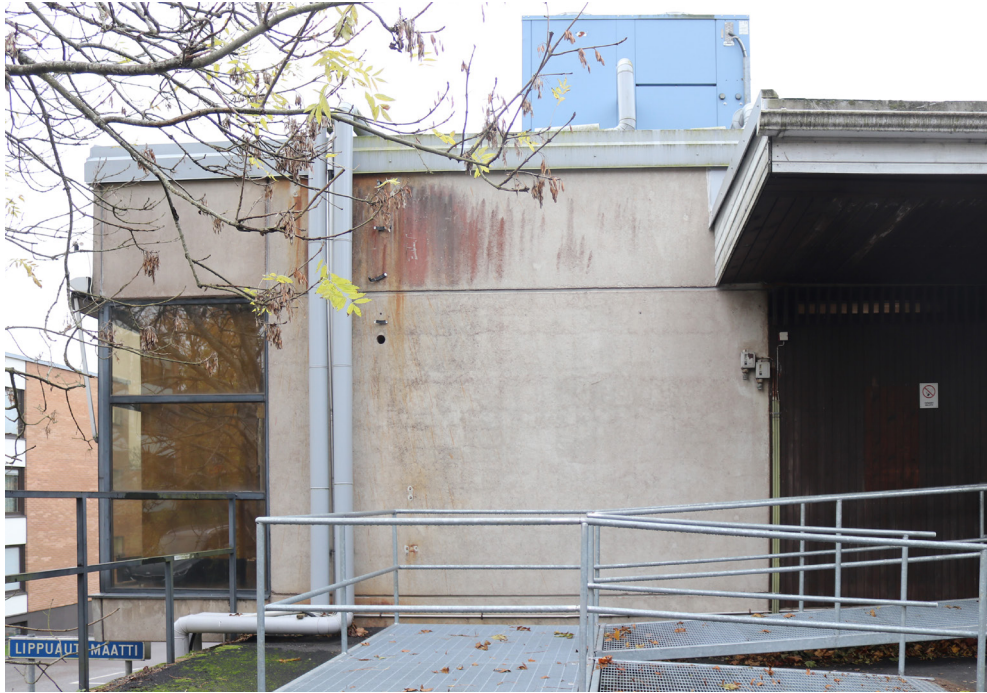
Kuva 106.

Koillisjulkisivun pääty, jonka eteen on rakennettu luiska sisäänkäynnin yhteyteen. Lasijulkisivujärjestelmä kiertää rakennuksen itäkulman yli. Betonijulkisivussa on pientä värjäymää.

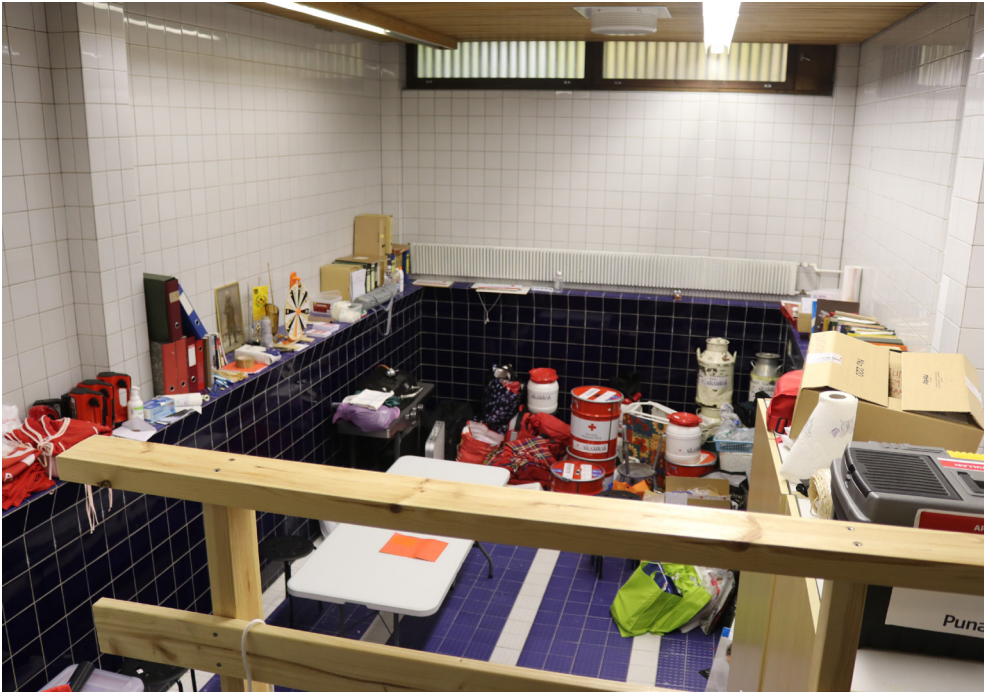
Kuva 139.

Pääsy uima-altaalle tapahtuu nykyisin ainoastaan siivouskomeron läpi, sillä alun perin avoin pesuhuoneen seinä allashuonetta vasten on muurattu kiinni.

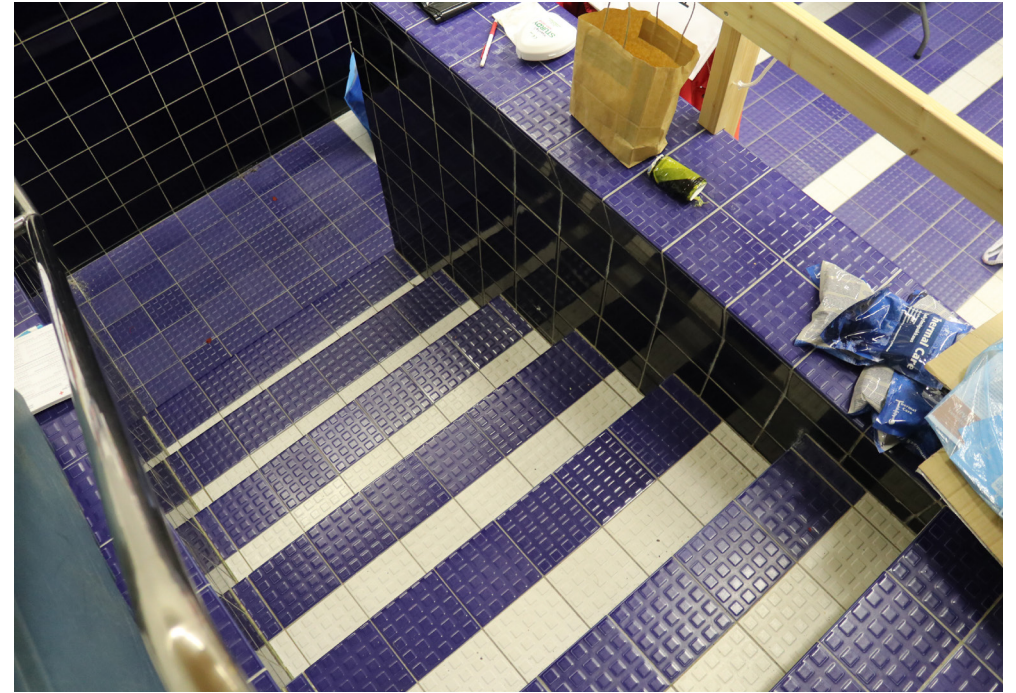
Kuva 140.

Kuntoutuskäyttöön suunniteltu uima-allas toimii tällä hetkellä Punaisen ristin varastotilana.

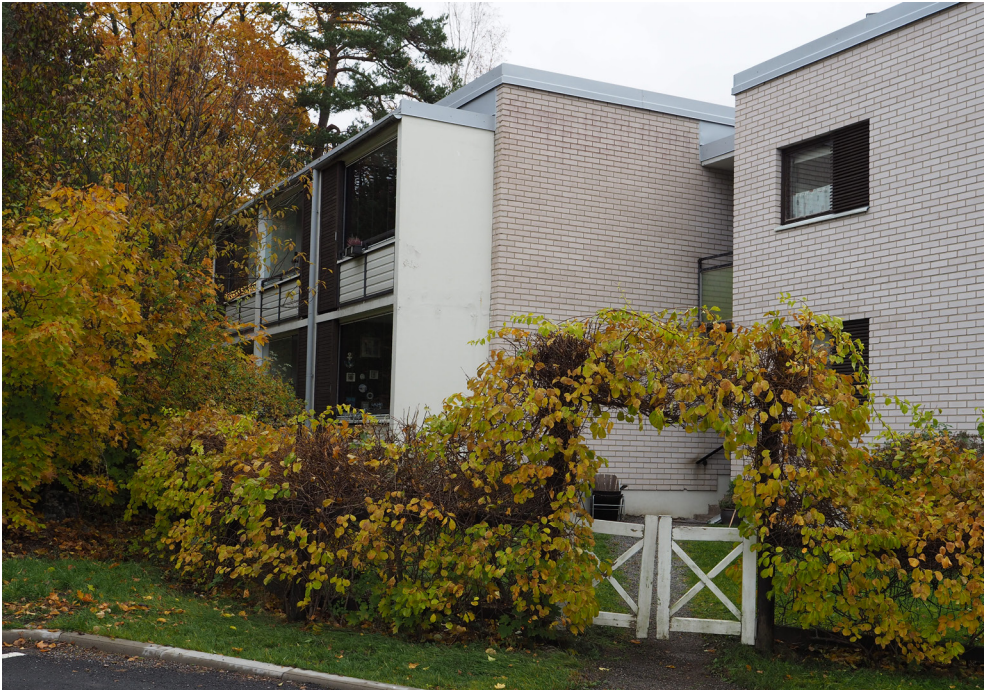
Kuva 155.

Vanhemman osan luoteispääty. Tuuletusikkunoiden ja parvekkeiden edessä on säilynyt ilmeisesti alkuperäistä tummanruskeaksi maalattua puurimoitusta.

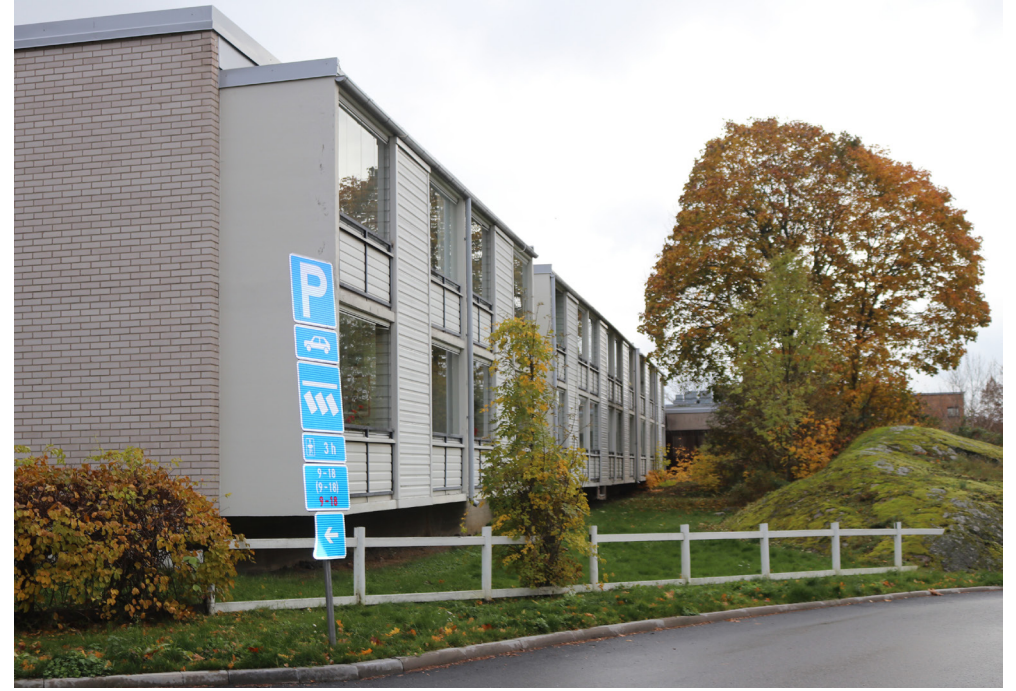
Kuva 156.

Vanhemman osan parvekejulkisivu kohti Noviiisinkatua. Valkoinen leveämpi vaakalaudoitus ei vaikuta alkuperäiseltä. Rakennus jää osin piiloon kallion ja puuston taakse.
