# NAANTALI

Naantalin vanha pappila / Maarianrinne

Inventointi syksy 2023

Muuritutkimus Oy

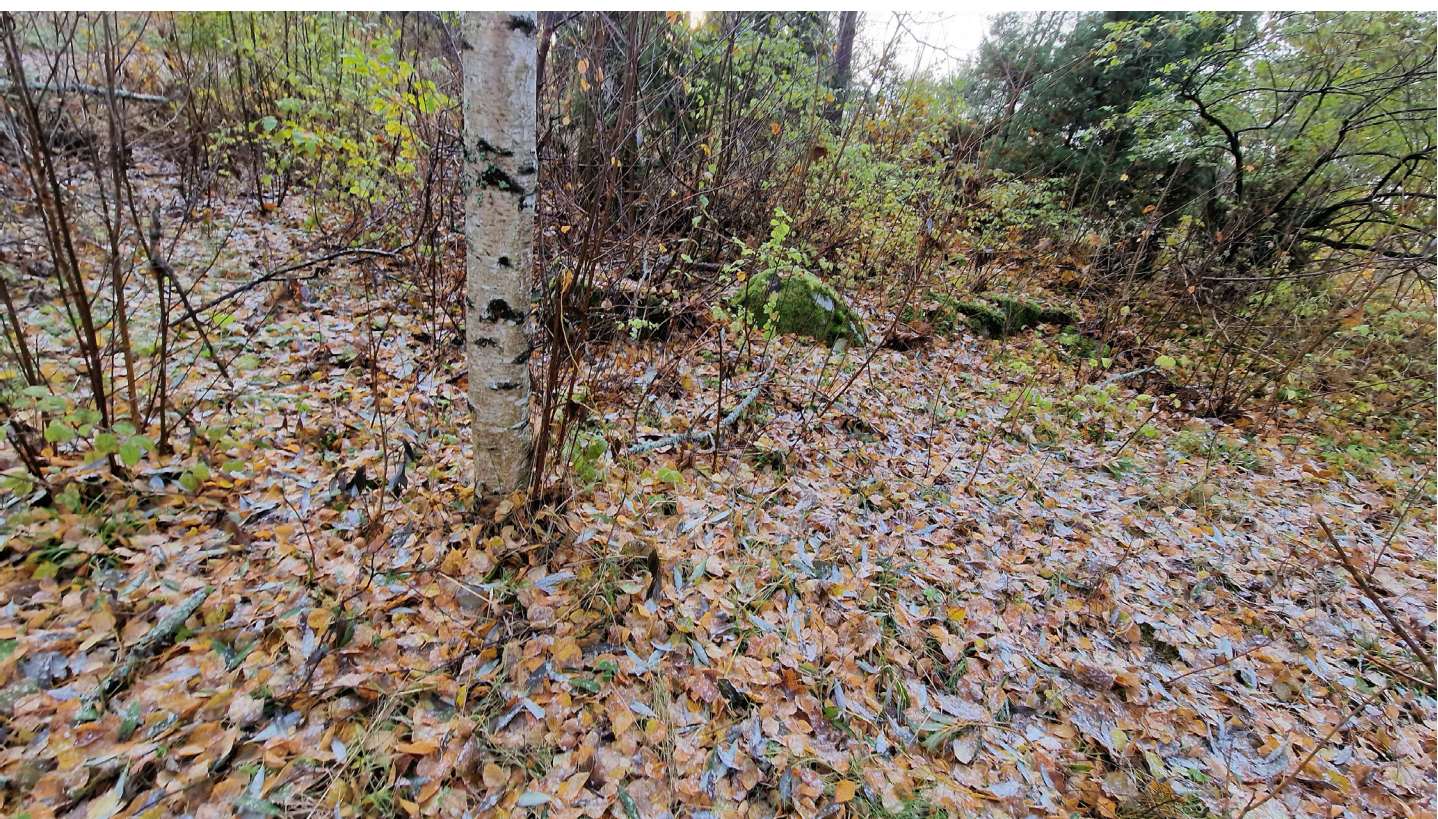
MuTu123046Dg\_3: Yleiskuva. Väinöläntien eteläisen risteysalueen läheisyydessä oleva tasanne ja kiviladelma. Luoteesta. K.Uotila

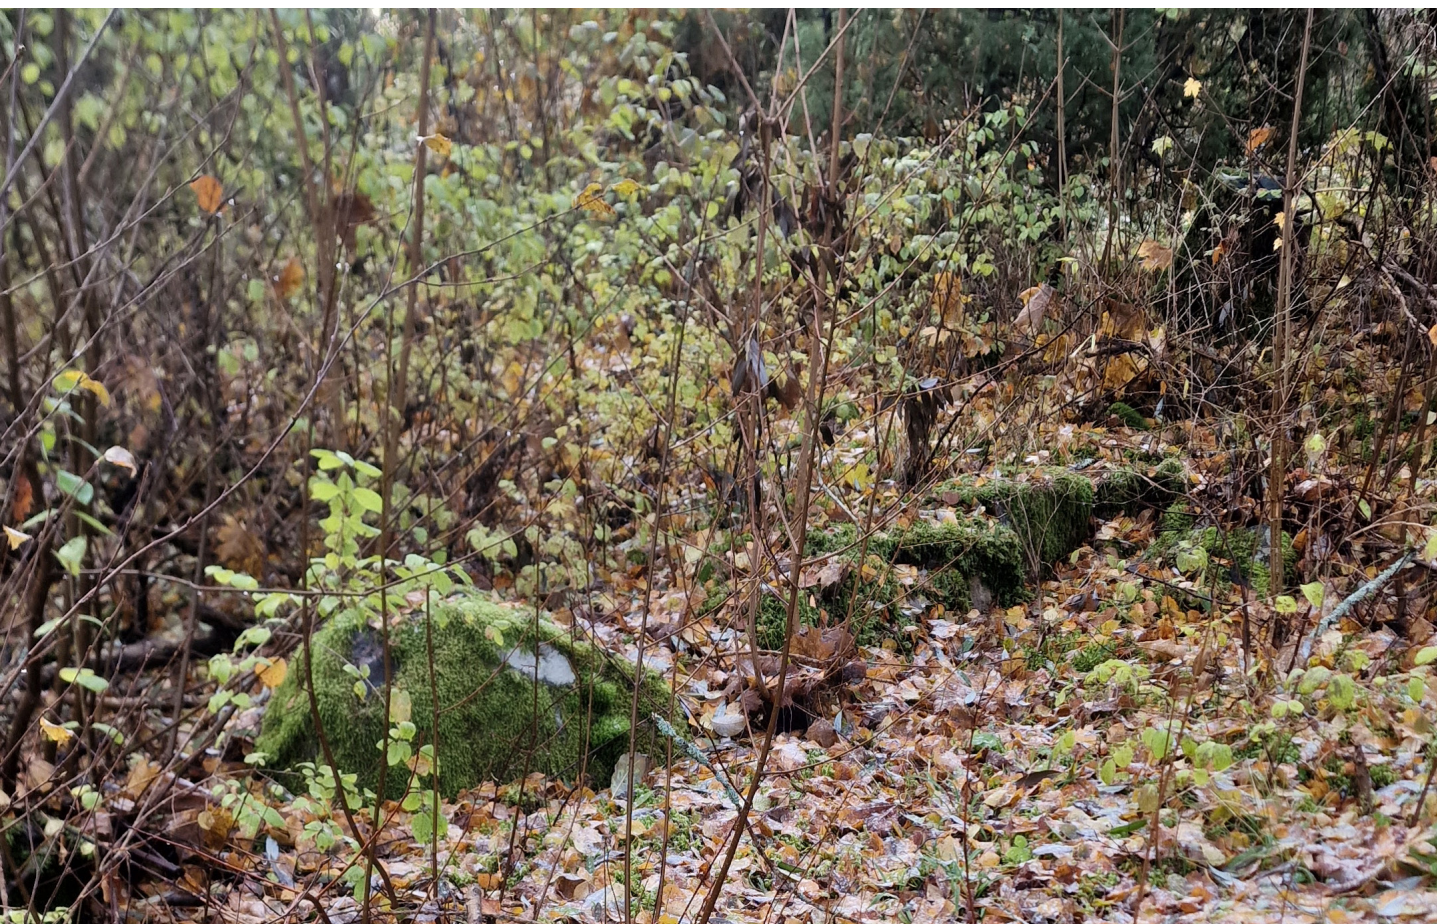
Vanhan pappilan muinaisjäännösalueen ulkopuolella Väinölöntien eteläkulmauksen risteysalueella on kivijalallisen rakenteen jäänteitä. Rakenteesta on jäljellä lounaista ja kaakkoista rakennetta ja todennäköisesti koillinen ja luoteinen osuus ovat jääneet nykyisen tielinjan alle.

Kohdetta on vaikea ajoittaa ilman tarkempia arkeologisia tutkimuksia, mutta esillä olevien rakenteellisten piirteiden perusteella kyseessä voisi olla suhteellisen nuoren rakenteen perustusosa. Rakenne on merkitty karttaan 1 tunnuksella C. Kohteen mahdollisen seinäliitoksen sijainti 6714386.254, 226245.664.

MuTu123046Dg\_4: Väinöläntien eteläpuoleinen kiviladelma, joka näkyy vesakon ja kasvillisuuden joukosta vain osittain. Luoteesta. K.Uotila
