**Tarkastelu Noviisinkadun, Abbedissankadun ja Maarianrinteen puistopuista 1.2.2024**

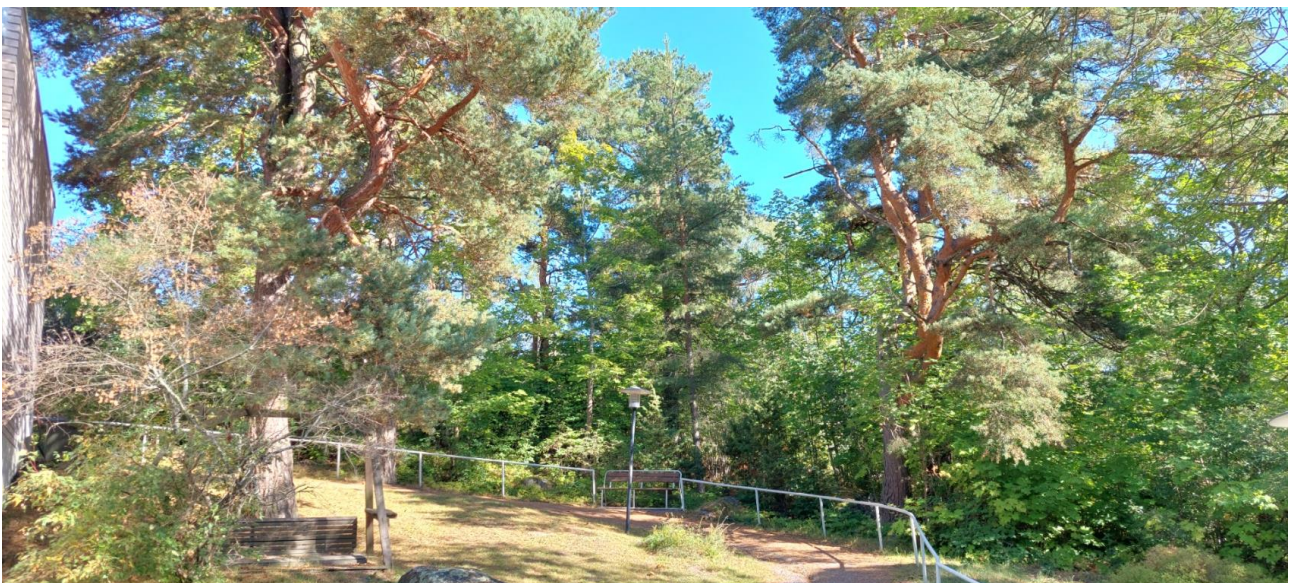
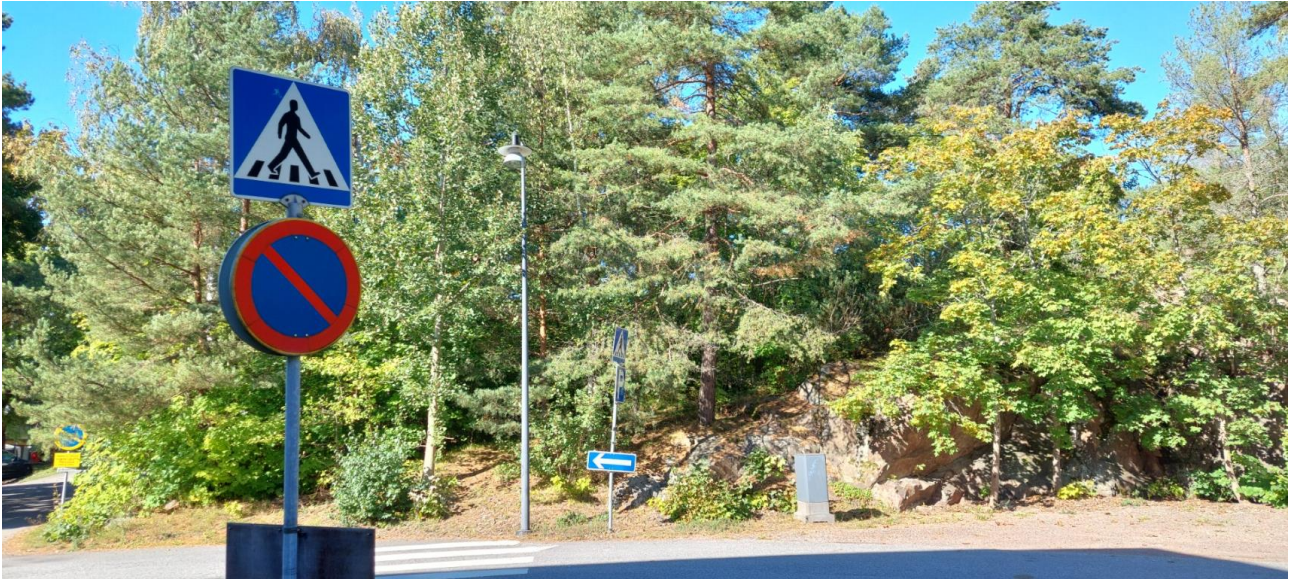
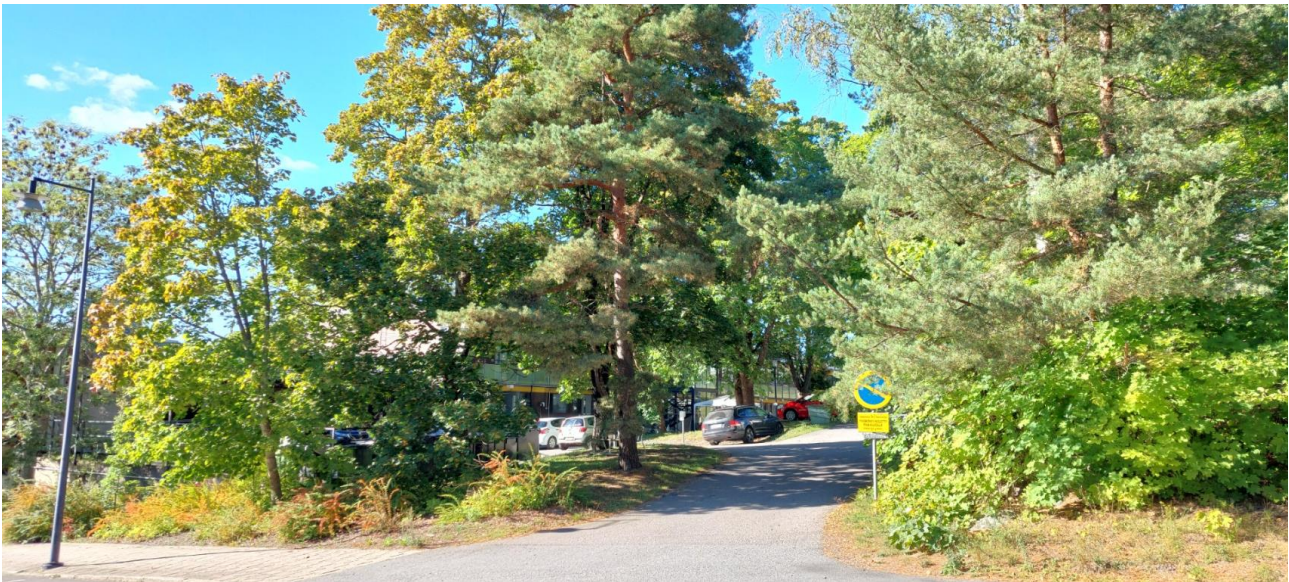
Kiinteistöalueen Maariankadun puoleisessa kaakkoiskulmassa on 5 kpl mäntyjä, jotka ovat muodostumassa tai jo muodostuneet ns. kilpikaarnamänniksi ja jotka ovat rungoltaan yksijohteisia (ei rikkoontuneita latvuksia tms). Tarkastelu tehty silmämääräisesti. Nämä 5 mäntyä tulisi mielestäni huomioida säästettäväksi puiksi maisemallisestikin arvokkaina.

Alla kuvia Oy Marianrinteen tontin kaakkois- ja itäkulman puustosta kesällä 2024.
