# Naantalin Maarianrinne

Rakennushistoriallinen  
inventointi 2023

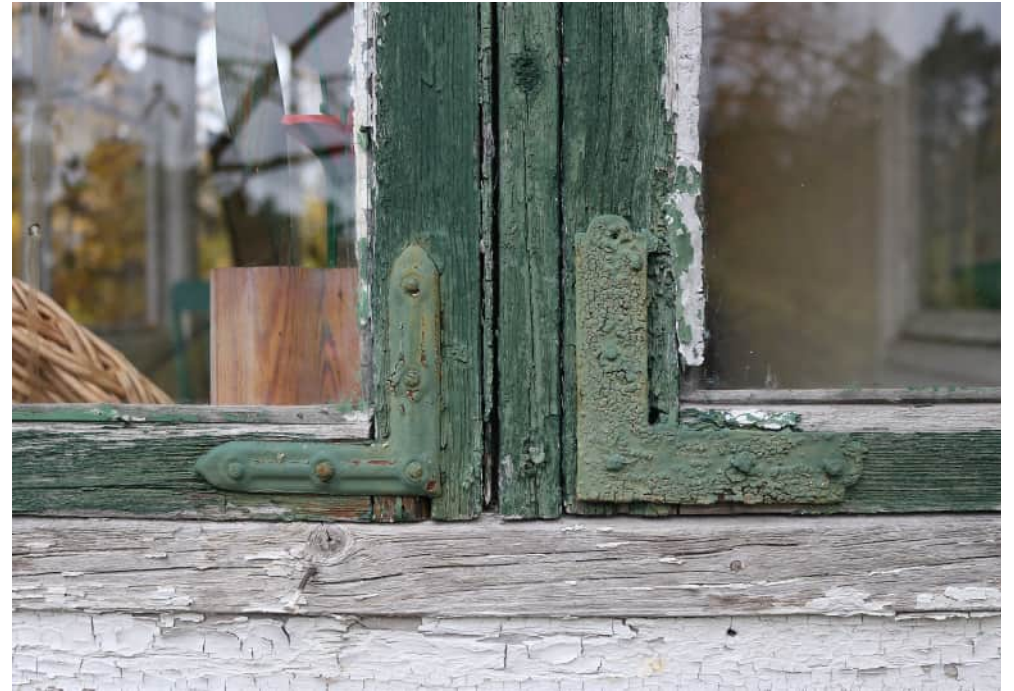
Kuva 53.

Ikkunanpuitteet maalauksineen ja kittauksineen vaativat korjausta tai uusimista.

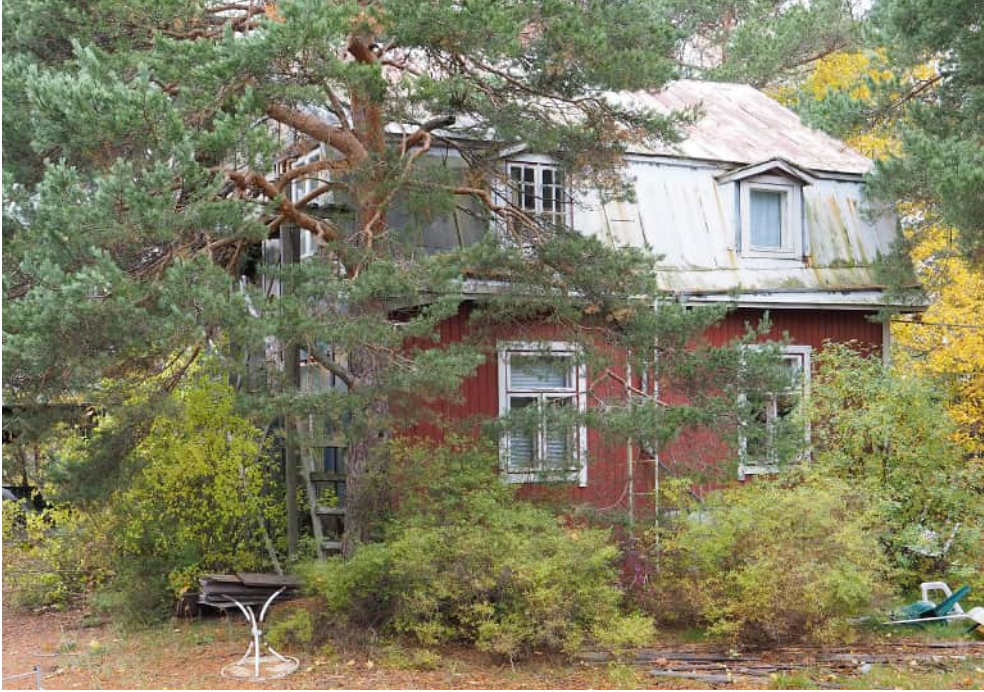
Kuva 75.

Päärakennuksen (1) eteläkulman lähellä kasvaa mänty, joka on kokonsa puolesta istutettu arviolta samoihin aikoihin, kun rakennus on siirretty nykyiselle sijainnilleen 1930-luvulla.
